La construcción tradicional en Ambato - Ecuador, a finales del siglo XIX y principios del XX. La piedra Pishilata

Fabián S. López Ulloa

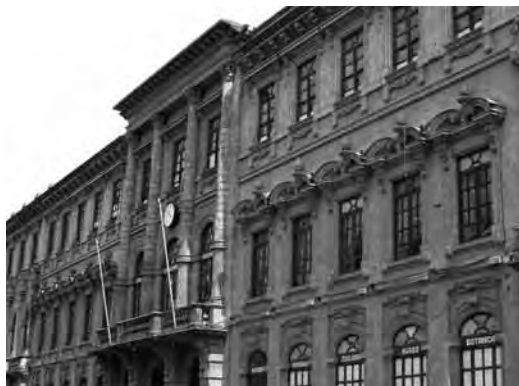
Figura 1
Instituto Simón Bolívar (foto del autor 2004)

La tradicional mano de obra junto a la natural selección de materiales de acuerdo a las zonas geográficas otorgaron a cada ciudad de la sierra ecuatoriana su propia identidad, el carácter de las ciudades coloniales fue, en suma, una consecuencia del sitio natural y de los materiales empleados en su construcción², en esta medida la ciudad de Ambato³, a través del uso de la piedra pishilata, de origen volcánico, más liviana y fácil de trabajar, llegó a tener una característica propia, aunque no fue sino hasta finales del siglo XIX e inicios del XX cuando su uso fue generalizado, reemplazando a los tradicionales muros de adobe y tapial, empleándose tanto como material escuadrado para ser enlucido, como también más pulido para dejarlo visto en algunos edificios representativos (figura 1).

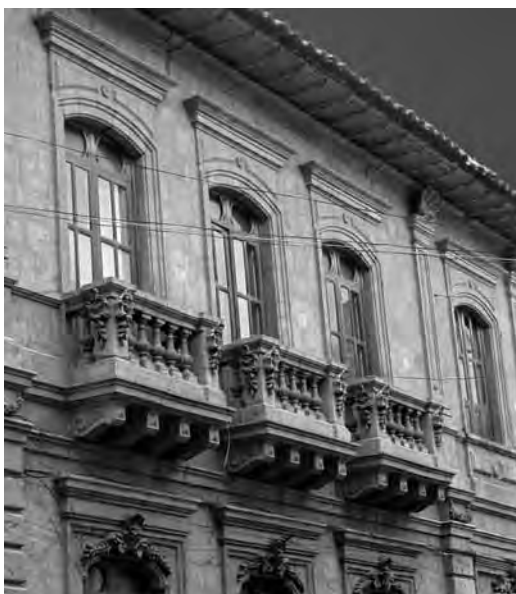
Figura 3
Casa de piedra vista original en la calle Quito (foto del autor 2007)

Su calidad tuvo una respuesta satisfactoria con las conocidas modernizaciones de fachadas, tan común en las ciudades de la sierra a finales del siglo XIX⁴, a través de las cuales se integraba una nueva ornamentación a las sencillas fachadas⁵; así como también para la ejecución completa de nuevos edificios⁶ y de las primeras villas del siglo XX en la estrenada ciudad jardín (figura 2). Este cambio permitió a la ciudad de Ambato tener una nueva imagen apenas alterada hasta el terremoto de 1949; el llamado estilo republicano propio de aquella época en la que el país vivió uno de sus mejores momentos, se apropió del centro histórico con el influjo de las corrientes arquitectónicas europeas de ascendiente clásico (figura 3).

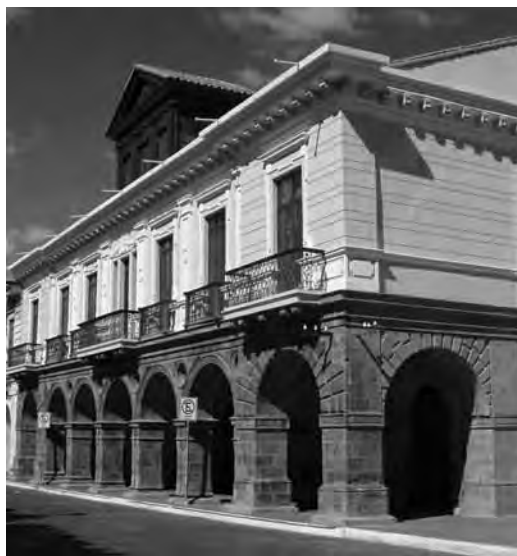
Figura 4
Casas con pórticos de piedra frente al parque Juan Montalvo (foto del autor 2004)

A finales del siglo XIX los tipos y materiales de la casa tradicional ambateña pervivían según el modelo de la casa andaluza implantado en la colonia española, organizada con grandes habitaciones en torno a un patio central, adonde se llegaba desde la calle a través de un zaguán normalmente localizado en el centro de la fachada⁷, pero ya muy pocas mantenían los traspacios y huertas⁸. Las variaciones de los tipos constructivos como en cualquier ciudad no eran sino el reflejo de las condicionantes de orden social y económico, manifestadas en el tamaño de la parcela, la ubicación de la vivienda y el empleo de los materiales de construcción, así algunas casas más representativas, normalmente en dos alturas y ubicadas en torno a la plaza principal, articuladora del núcleo central, tenían además pórticos de piedra (figura 4).

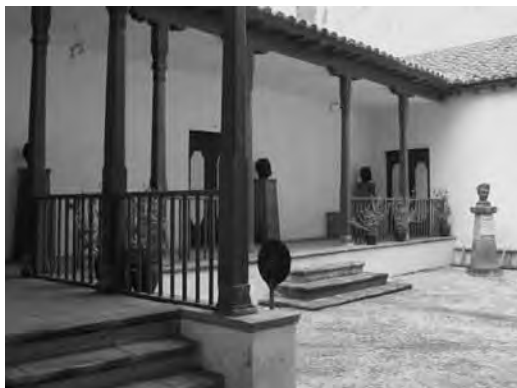
Figura 5
Patio central de la casa del poeta Juan Montalvo (foto del autor 2004)

más pronunciados de la ciudad situados hacia el noroccidente. La elevación del nivel solo se hacía para las habitaciones, el patio mantenía el nivel del terreno y era normalmente empedrado (figura 5).

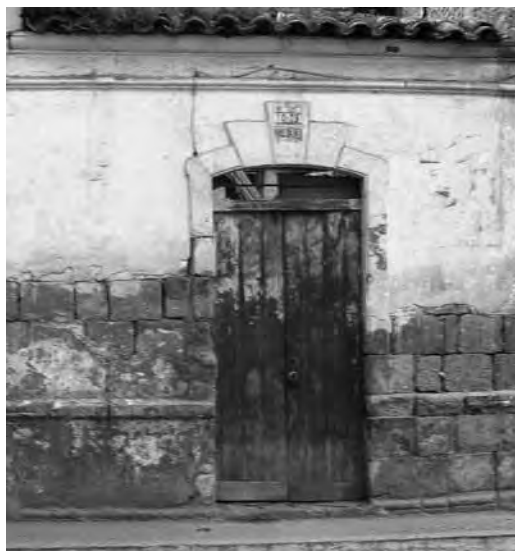
Figura 6
Degradación del enlucido original en un muro de piedra pishilata en la calle Simón Bolívar (foto del autor 2005)

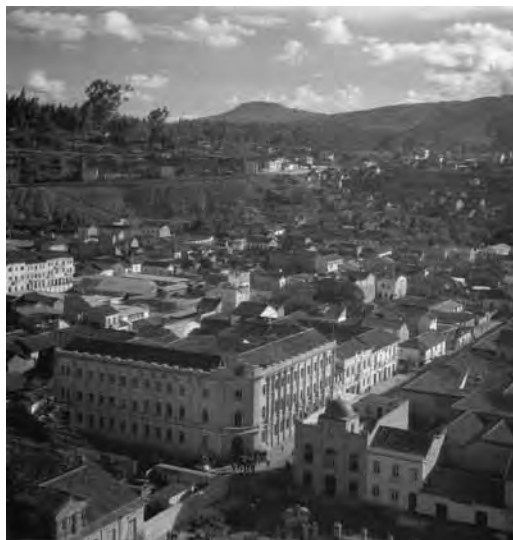
Figura 7
Panorámica de Ambato hacia 1950 (Paredes 2010)

En el terremoto de 1949, la ciudad no quedó devastada como se suele mencionar (figura 7) «sin embargo, una mínima fisura, un tejado desprendido o un segmento destruido motivaron el derrocamiento de infinidad de edificios, incluidos los muros y la torre de la catedral que había perdido sus bóvedas, provocándose entonces el verdadero desastre. Una mala política de modernidad, generó la planificación de la nueva ciudad, pasando por alto la conservación del Centro Histórico que, con el tiempo, daría paso a la casi total desaparición del antiguo conjunto arquitectónico, con un plan de reordenamiento urbano que incluía el ensanche de las calles, detenido en el tiempo por factores económicos, pero que veinte años después, tomaría fuerza a partir de una corriente es-

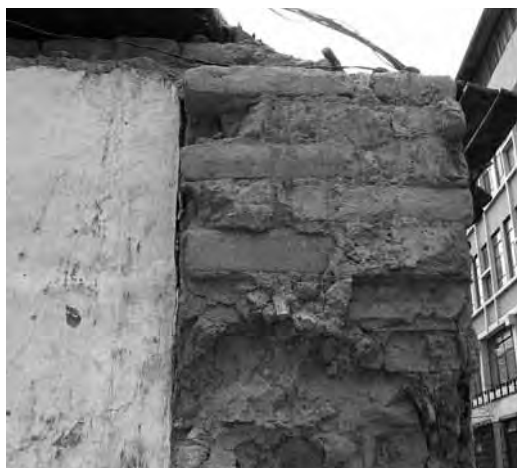
Figura 8
Sección de un muro de adobe de 1 m de ancho, en una casa en proceso de demolición frente a la plaza de la Medalla Milagrosa (foto del autor 2013)

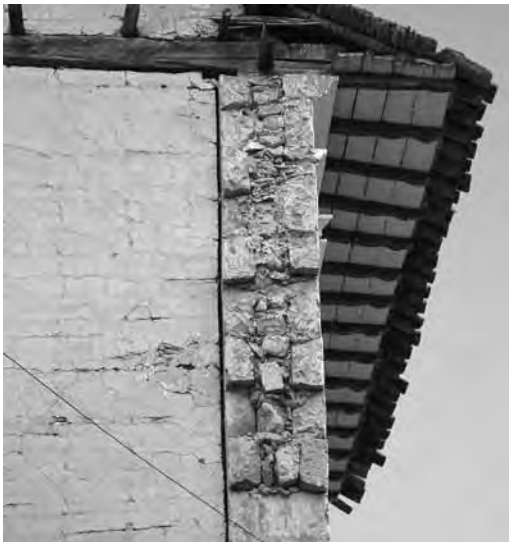
Figura 9
Conformación de un muro de fachada de piedra pishilata (foto del autor 2013)

En la casa ambateña de finales del siglo XIX y principios del XX, prácticamente ya no se usaba ni el tapial ni el adobe. Las paredes perimetrales de la planta baja se realizaban con piedra, es decir, muros soportantes constituidos por dos paramentos de mampostería y un relleno interior de barro y cascos, pero en las fachadas su uso era completo hasta dos y tres pisos (figura 9). En algunas casas también se usó la piedra para las divisiones internas del primer piso¹⁸, aunque esto fue más común en las que se edificaron a principios del siglo XX, para el resto de paredes en todos los pisos y los hastiales, se usaba el bahareque¹⁹ confinado en los muros envolventes en una estructura general de madera, y en los tabiques internos con chaguarqueros²⁰, en ambos casos armados con carrizos²¹ atados con sogas²² y relleno de barro mezclado con paja (figuras 10, 11 y 12). En cuanto a la madera fue muy común el uso del aliso, el arrayán o el capulí, y más tarde del eucalipto tras su introducción al país a finales del siglo XX procedente de Australia.

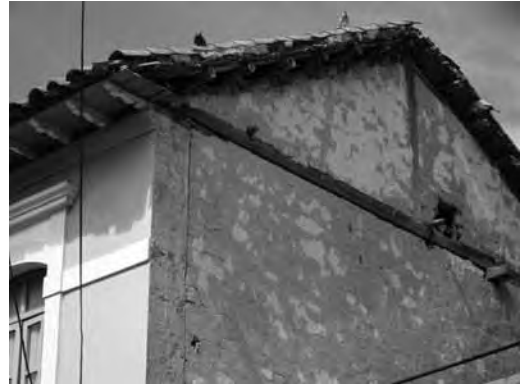
Figura 10
Muro y hastial de bahareque (foto del autor 2013)

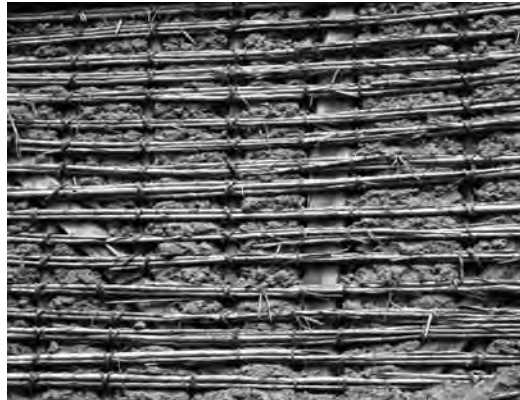
Figura 11
Armado típico de un muro de bahareque aparecido tras una demolición en la calle Maldonado (foto del autor 2013)

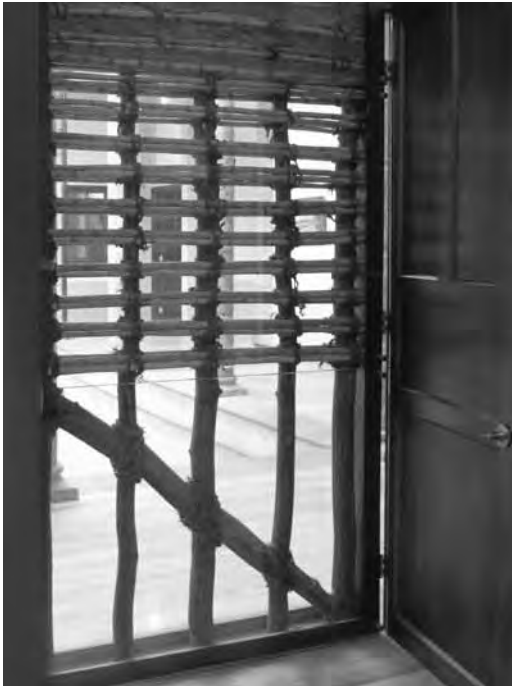
Figura 12
Sección orientativa de un armado típico de bahareque en un tabique restaurado del Museo Martínez Holguín (foto del autor 2012)
